四川省南江县校舍抗震鉴定总结

[摘要] 2008年9~10月对四川省南江县88个乡镇中心学校校舍进行了抗震鉴定,并对其中235栋建筑物出具安全鉴定报告,结合鉴定工作对校舍现状进行了分析总结,认为该县校舍普遍存在结构体系不合理、抗震构造措施不足、施工质量较差等问题,影响校舍安全性能。该县校舍情况在一定范围内具有普遍性,可作为汶川地震中校舍倒塌原因的辅助解释。

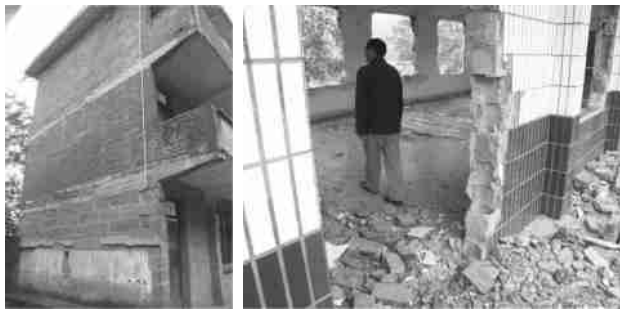
图5 不同材料的墙体

烧制砌块存在烧制不彻底问题,导致块体强度不足,在墙体出现裂缝时,出现砂浆裂缝延伸至块体并贯通的情况。由于建设资金不足,造成校舍建设时断时续、周期很长,施工时根据市场情况砌筑不同砌块,并且在建设间隔期间,不对结构进行有效保护,楼层间墙体质量参差不齐。图5所示墙体,下部为条石,层2局部采用手工制砖,层3为灰砂砖。而该楼另一侧山墙的层1,2为条石,层3为灰砂砖。

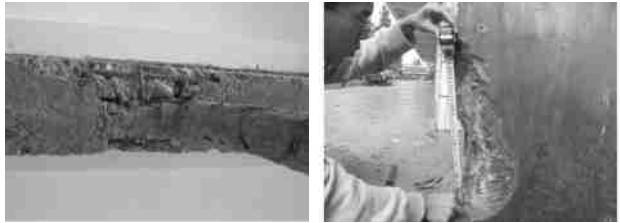
图7 不符合质量要求的梁构件

(3) 施工时混凝土搅拌不均匀,造成混凝土构件质量不统一。外观质量总体上柱好于梁构件,楼层梁好于屋面梁,反映施工中偷工减料行为有一定针对性。图7为较为典型的梁构件,这类梁在竣工时就出现梁

身裂缝,地震作用加剧其破坏表现。

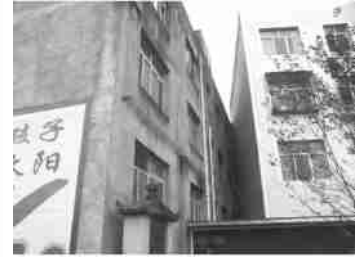
图10 建筑物间没有防震缝宽度

(5) 建筑物间防震缝宽度过小或不留缝,造成地震中楼体间互相碰撞破坏。图10是学校综合楼与民宅相邻情况,右侧建筑的角部直接顶在左侧综合楼墙体内,汶川地震中左右侧楼体猛烈撞击,造成外墙破坏。
