四川省南江县校舍抗震鉴定总结

徐珂, 王昌兴

[摘要] 2008年9~10月对四川省南江县88个乡镇中心学校校舍进行了抗震鉴定,并对其中235栋建筑物出具安全鉴定报告,结合鉴定工作对校舍现状进行了分析总结,认为该县校舍普遍存在结构体系不合理、抗震构造措施不足、施工质量较差等问题,影响校舍安全性能。该县校舍情况在一定范围内具有普遍性,可作为汶川地震中校舍倒塌原因的辅助解释。

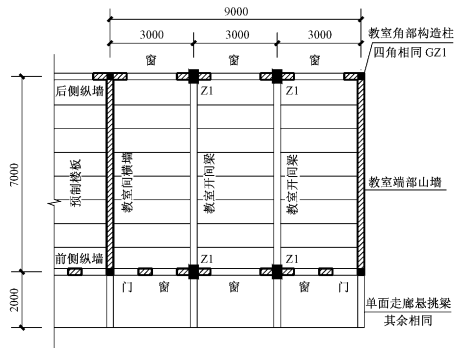
图2 单面走廊的单跨教室平面图

(3) 横向局部框架和纵向砌体混合承重结构主要用于单面外挑走廊的单跨大开间教室,其平面布置见图2。教室间横墙为砌体承重墙,教室开间梁与边柱Z1设计成单跨框架结构,纵向外墙与柱混合承重或为自承重砌体墙,墙上设联系梁,或以楼层圈梁代替联系梁,地震后纵墙砌体多出现砌体剪切破坏的裂缝。框架由于双向砌体保护,基本没有破坏迹象。

(4) 砌体墙混凝土楼盖结构分为大开间教室用房和小开间非教室类用房。大开间教室(图2)只是开间梁下Z1为砌体柱,材料包括石材、实心砖、预制实心混凝土块。部分教室不设砌体柱,仅在梁下与墙体同宽的构造柱。由于砌体施工质量较差,震害表现主要为窗间墙水平剪切裂缝、X形剪切裂缝等。小开间建筑在地震中的表现好于大开间教室。

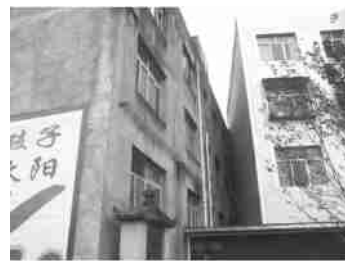
图10 建筑物间没有防震缝宽度

(5) 建筑物间防震缝宽度过小或不留缝,造成地震中楼体间互相碰撞破坏。图10是学校综合楼与民宅相邻情况,右侧建筑的角部直接顶在左侧综合楼墙体内,汶川地震中左右侧楼体猛烈撞击,造成外墙破坏。
