四川省南江县校舍抗震鉴定总结

徐珂, 王昌兴

(北京清城华筑建筑设计研究院, 北京 100083)

[摘要] 2008年9~10月对四川省南江县88个乡镇中心学校校舍进行了抗震鉴定,并对其中235栋建筑物出具安全鉴定报告,结合鉴定工作对校舍现状进行了分析总结,认为该县校舍普遍存在结构体系不合理、抗震构造措施不足、施工质量较差等问题,影响校舍安全性能。该县校舍情况在一定范围内具有普遍性,可作为汶川地震中校舍倒塌原因的辅助解释。

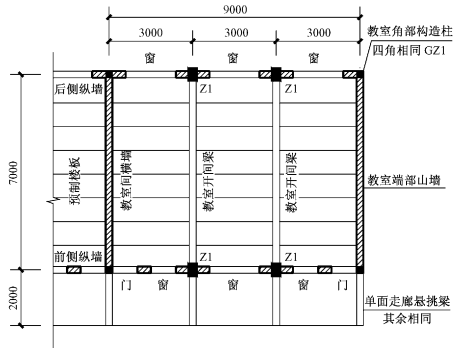
图2 单面走廊的单跨教室平面图

(3) 横向局部框架和纵向砌体混合承重结构主要用于单面外挑走廊的单跨大开间教室,其平面布置见图2。教室间横墙为砌体承重墙,教室开间梁与边柱Z1设计成单跨框架结构,纵向外墙与柱混合承重或为自承重砌体墙,墙上设联系梁,或以楼层圈梁代替联系梁,地震后纵墙砌体多出现砌体剪切破坏的裂缝。框架由于双向砌体保护,基本没有破坏迹象。

(4) 砌体墙混凝土楼盖结构分为大开间教室用房和小开间非教室类用房。大开间教室(图2)只是开间梁下Z1为砌体柱,材料包括石材、实心砖、预制实心混凝土块。部分教室不设砌体柱,仅在梁下与墙体同宽的构造柱。由于砌体施工质量较差,震害表现主要为窗间墙水平剪切裂缝、X形剪切裂缝等。小开间建筑在地震中的表现好于大开间教室。

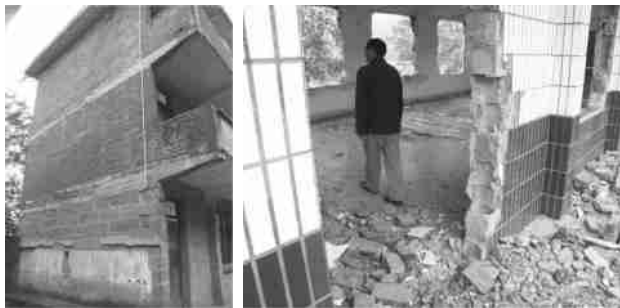
图5 不同材料的墙体

烧制砌块存在烧制不彻底问题,导致块体强度不足,在墙体出现裂缝时,出现砂浆裂缝延伸至块体并贯通的情况。由于建设资金不足,造成校舍建设时断时续、周期很长,施工时根据市场情况砌筑不同砌块,并且在建设间隔期间,不对结构进行有效保护,楼层间墙体质量参差不齐。图5所示墙体,下部为条石,层2局部采用手工制砖,层3为灰砂砖。而该楼另一侧山墙的层1,2为条石,层3为灰砂砖。

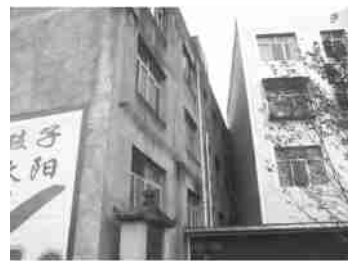
图10 建筑物间没有防震缝宽度

(5) 建筑物间防震缝宽度过小或不留缝,造成地震中楼体间互相碰撞破坏。图10是学校综合楼与民宅相邻情况,右侧建筑的角部直接顶在左侧综合楼墙体内,汶川地震中左右侧楼体猛烈撞击,造成外墙破坏。

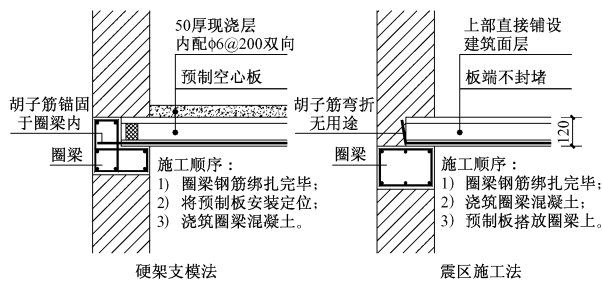
图 12 预制空心板施工方法对比

(9) 楼层普遍采用预应力空心板,设计、施工中未将预制板与墙梁进行可靠拉结,降低了结构的整体抗震性能。图12是推荐的硬架支模施工方法与震害现场做法对比,两者都设置了圈梁,但硬架支模法有预制板胡子筋锚固,并且推荐在预制板上设置50厚现浇楼层加强做法,抗震性能不可相提并论。
