玉树 4.14 地震钢筋混凝土框架震害调查与分析

摘要 青海玉树 4.14 地震发生后, 建设部震害调查专家组于次日紧急赶往灾区进行抗震救灾与震害调查。在对有关建筑工程及供水、供电、交通、通讯等生命线工程的震害情况进行调查的基础上, 针对其中钢筋混凝土框架结构的震害情况进行了总结分析, 并提出了今后新建设和加固改造中应注意的问题和改进建议。

Seismic Damage Investigation and Analysis on RC Frames In Yushu 4.14 Earthquake

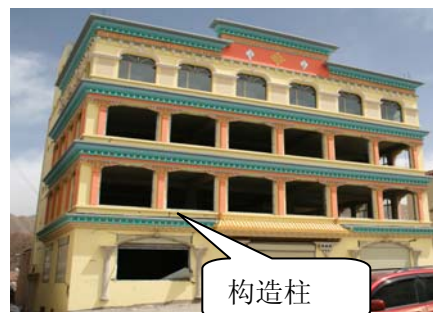
玉树州建设局对面的四层框架刚建成, 没有填充墙, 基本无外围护墙, 结构比较规则, 实际情况与计算模型比较吻合, 震害表现在一层围护墙窗口角部出现斜向裂缝, 主体框架基本完好。

照片 1 州建设局对面四层框架

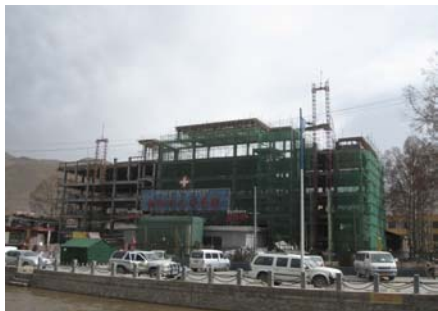
构，地震发生时主体结构基本完工。震害表现为个别柱根部箍筋间距过大导致主筋压曲、混凝土保护层剥落；底层柱顶保护层混凝土压溃，边跨梁端开裂；由于没有砌筑填充墙，框架地震反应与计算分析接近，框架基本完好。

照片 2 州人民医院新门诊楼

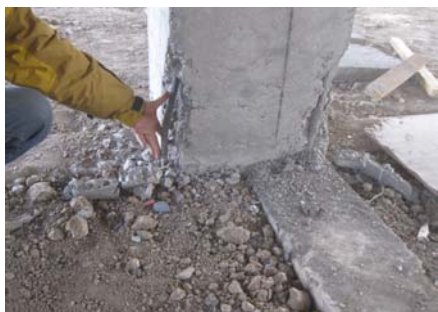
照片 3 框架柱根箍筋间距过大，主筋压曲

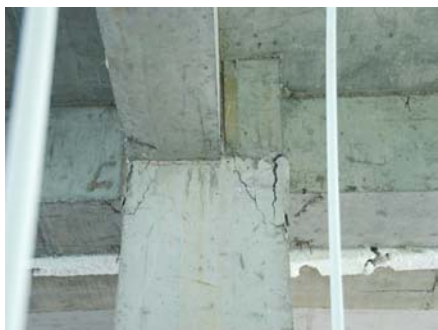
照片 4 底层柱端保护层混凝土压溃

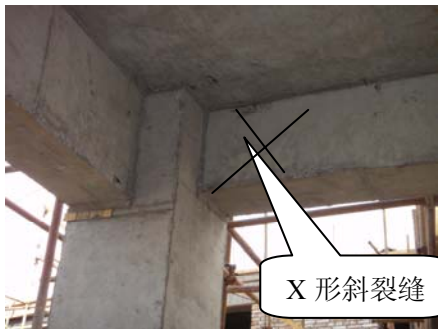
照片 5 框架边梁端“X”形斜裂缝

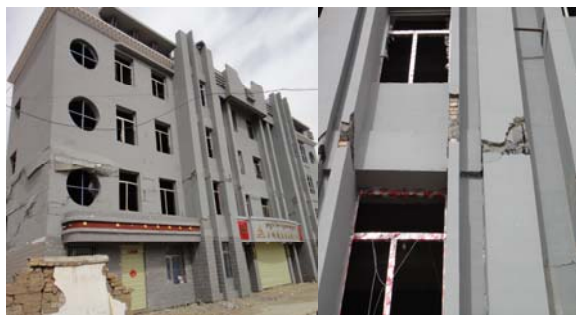
段，地震造成二层柱端混凝土酥碎、主筋压曲，楼梯梁板破坏，填充墙严重开裂。

照片 6 州农业发展银行办公楼二层柱端混凝土酥碎主筋压曲

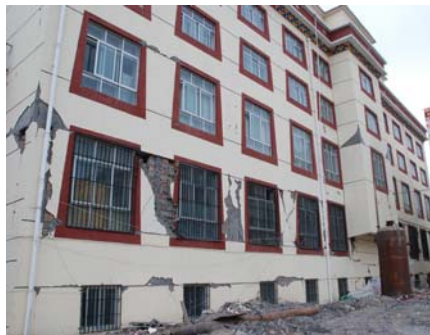
玉树州康巴宾馆为四层框架结构，地震造成半地下室和底层柱上端混凝土酥碎，底层混凝土空心砌块填充墙破坏。

照片 8 康巴宾馆底层角柱柱端破坏

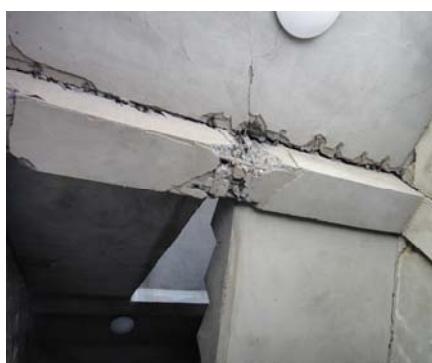
照片 13 州农发行楼梯梁破坏

借鉴国外的一些作法, 可以在楼梯与框架之间设变形缝、或将楼梯踏步板一端设置成滑动支座, 或是在楼梯间的两侧设置剪力墙、支撑等抗侧力构件, 以消除楼梯的不利影响。

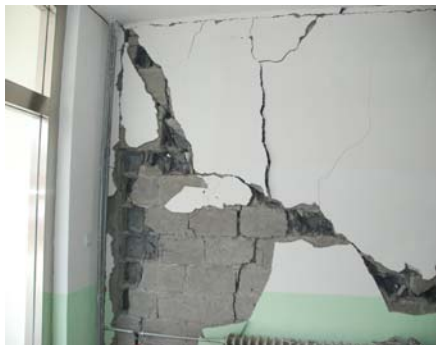
照片 21 州藏医院底层填充墙破坏

(3) 框架结构中, 由于填充墙数量、平面和竖向布置位置的不确定性, 无法真实反应填充墙的影响。鉴于此, 建议将外围护墙采用与梁板现浇、与框架柱设构造缝脱开的方法, 用油膏等弹性材料嵌填构造缝, 内部隔墙采用预制轻质墙板, 与主体结构柔性连接, 这样可以避免计算模型与实际情况的较大差异, 保证结构与非结构构件的安全。
