# 玉树 4.14 地震钢筋混凝土框架震害调查与分析

**摘要** 青海玉树 4.14 地震发生后, 建设部震害调查专家组于次日紧急赶往灾区进行抗震救灾与震害调查。在对有关建筑工程及供水、供电、交通、通讯等生命线工程的震害情况进行调查的基础上, 针对其中钢筋混凝土框架结构的震害情况进行了总结分析, 并提出了今后新建设和加固改造中应注意的问题和改进建议。

## Seismic Damage Investigation and Analysis on RC Frames In Yushu 4.14 Earthquake

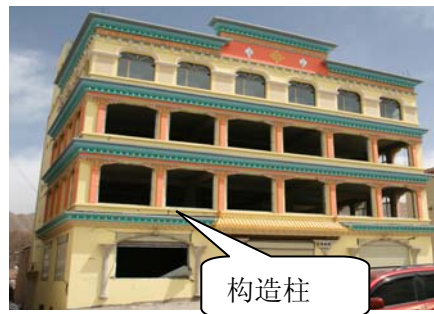
玉树州建设局对面的四层框架刚建成, 没有填充墙, 基本无外围护墙, 结构比较规则, 实际情况与计算模型比较吻合, 震害表现在一层围护墙窗口角部出现斜向裂缝, 主体框架基本完好。

照片 1 州建设局对面四层框架

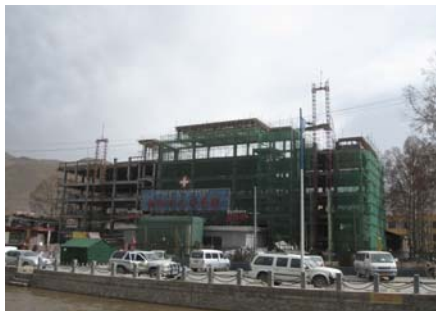
构，地震发生时主体结构基本完工。震害表现为个别柱根部箍筋间距过大导致主筋压曲、混凝土保护层剥落；底层柱顶保护层混凝土压溃，边跨梁端开裂；由于没有砌筑填充墙，框架地震反应与计算分析接近，框架基本完好。

照片 2 州人民医院新门诊楼

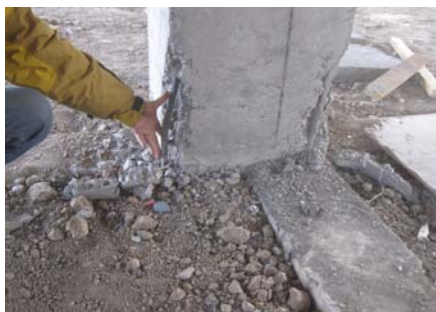
照片 3 框架柱根箍筋间距过大，主筋压曲

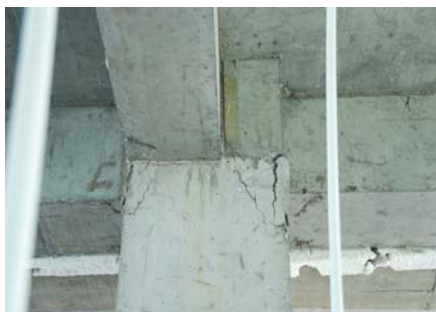
照片 4 底层柱端保护层混凝土压溃

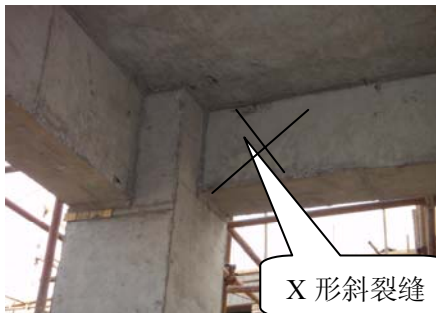
照片 5 框架边梁端“X”形斜裂缝

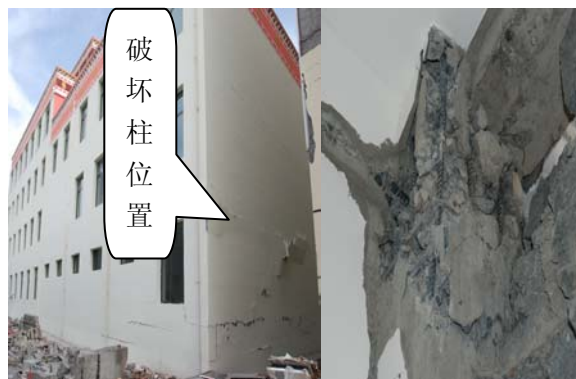
玉树州藏医院办公楼为新建三层（局部四层）框架结构，地震造成照片中右侧底层三根柱上端混凝土酥碎、主筋压曲，底层混凝土空心砌块填充墙破坏。

照片 7 州藏医院底层柱端砼酥碎、钢筋压曲

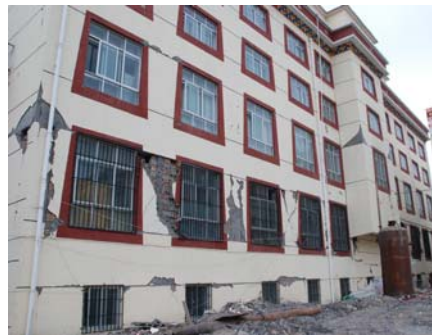
玉树州康巴宾馆为四层框架结构，地震造成半地下室和底层柱上端混凝土酥碎，底层混凝土空心砌块填充墙破坏。

照片 8 康巴宾馆底层角柱柱端破坏

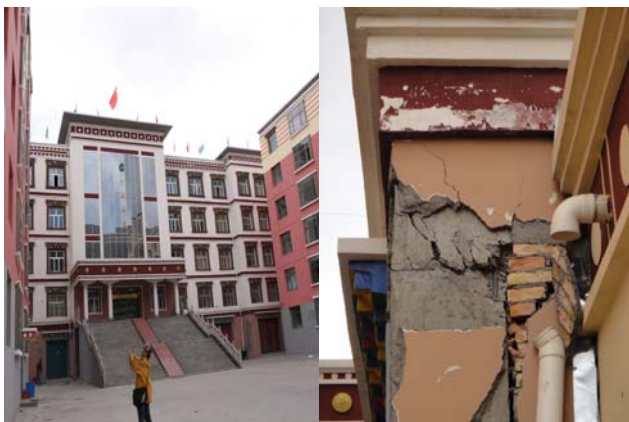
州烟草专卖局办公楼为五层框架结构,地震造成个别底层梁柱节点混凝土剪切破坏和底层填充墙开裂,除此以外主体结构基本完好。

照片 9 州烟草专卖局办公楼底层梁柱节点破坏

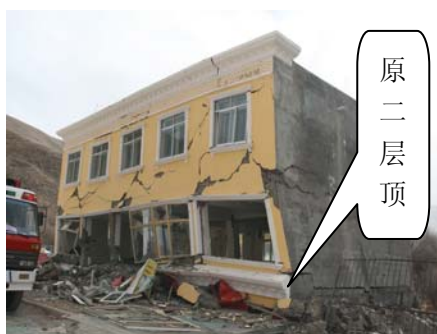
水上公园违章建筑为三层框架结构,一、二层临街一侧无围护墙,其余三面均有围护墙,造成一二层平面刚心和质心偏差较大,三层和下层侧向刚度差别较大,导致一层完全倒塌,二层柱部分折断、部分出现塑性铰,严重侧移,并伴随扭转现象,三层混凝土空心砌块填充墙开裂。

照片 10 底层倒塌二层侧移并扭转

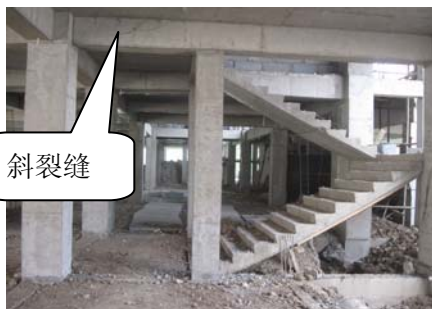
与汶川地震震害相同,楼梯踏步板出现水平裂缝,钢筋压曲,楼梯梁端和跨中破坏,个别引起相邻框架梁端的破坏。现浇楼梯在框架中起了“K”形支撑的作用,反复的水平地震作用使得框架结构的楼梯梁和板出现了不同程度的损坏。

照片 11 州医院楼梯相邻框架梁端斜裂缝

借鉴国外的一些作法, 可以在楼梯与框架之间设变形缝、或将楼梯踏步板一端设置成滑动支座, 或是在楼梯间的两侧设置剪力墙、支撑等抗侧力构件, 以消除楼梯的不利影响。

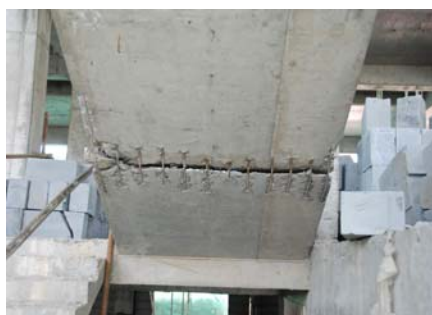
照片 12 州医院楼梯踏步板破坏,主筋压曲

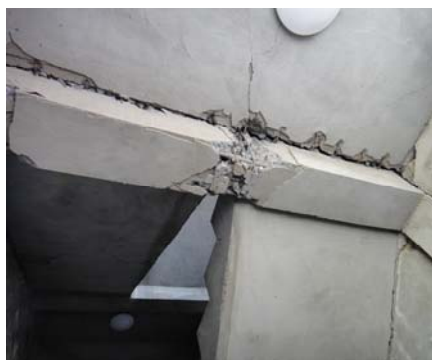
照片 13 州农发行楼梯梁破坏

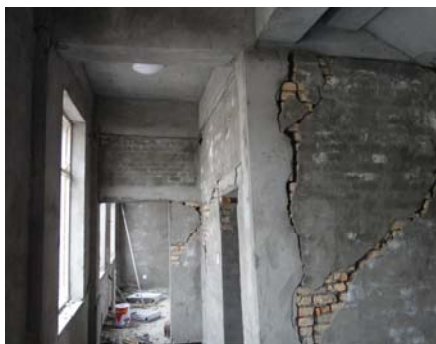
照片 20 州农发行填充墙严重开裂

(3) 框架结构中, 由于填充墙数量、平面和竖向布置位置的不确定性, 无法真实反应填充墙的影响。鉴于此, 建议将外围护墙采用与梁板现浇、与框架柱设构造缝脱开的方法, 用油膏等弹性材料嵌填构造缝, 内部隔墙采用预制轻质墙板, 与主体结构柔性连接, 这样可以避免计算模型与实际情况的较大差异, 保证结构与非结构构件的安全。

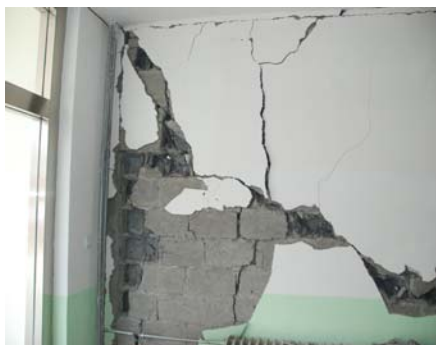
照片 21 州藏医院底层填充墙破坏
