# 104所农村中小学砌体结构校舍抗震设计思路及震害分析\*

[摘要] 对位于地震区农村中小学砌体结构校舍的抗震设计理念进行了阐述。对该类结构在5·12汶川地震中的震害进行了分析和总结, 最后对该类结构, 特别是大开间少墙教学楼结构的设计提出了几点建议。

## Seismic hazards analysis and design concepts of masonry-concrete structures for 104 rural school buildings

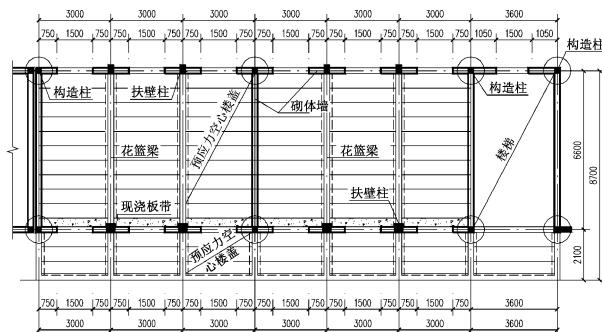
图1 典型教学楼标准层平面图/mm

在砌体结构中, 构造柱与圈梁共同工作形成弱框架体系, 能够有效约束砌体墙, 提高其承载力及位移延性, 增强在大震作用下结构的防倒塌能力。故构造柱及圈梁的设置对提高砌体结构的抗震性能具有重要作用, 《建筑抗震设计规范》(GB50011—2001)<sup>[1]</sup> (简称抗震规范) 对砌体结构中构造柱的设置有一定的要求。图1所示为教学楼典型平面图, 图中圆圈位置为按抗

震规范要求必须设置的构造柱,其尺寸为 240mm × 240mm。

通过防震缝将教学楼分隔成多个较为规则的结构单元, 避免出现转角及平面突出, 比现行规范更为严格

地控制结构单元长度, 以避免和减轻结构在地震作用下的扭转破坏。

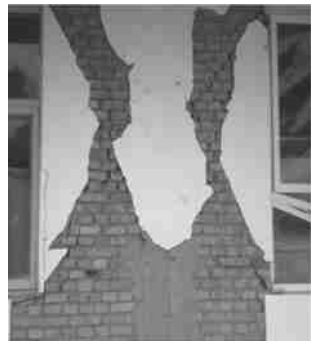
纵墙主要震害特征为:独立窗间墙发生X形受剪裂缝和水平受弯裂缝(图6、7);窗台墙发生X形受剪裂缝(图8)。

龙门山镇中心学校教学楼遭受地震烈度值达10~11度,且墙体实际砂浆强度偏低,导致纵向独立窗间墙体开裂严重(图6)。

图6 独立窗间墙X形裂缝  
(彭州市龙门山镇中心学校)

由于在纵向独立窗间墙中部设置了钢筋混凝土扶壁柱,有效地限制和延缓了剪切斜裂缝的贯通;当窗台墙出现严重剪切破坏时,构造柱混凝土骨料之间的咬合力与构造柱中纵筋的销栓作用给窗间墙提供了至关重要的侧向支撑,从而避免了砌体沿贯通裂缝形成脱离体而垮塌,从而保证了窗间墙“大震不倒”。若窗间墙中部设置砖扶壁柱,在剪切裂缝贯通后,在地震剪力作用下,窗间墙在裂缝上下发生错动而形成脱离体,极

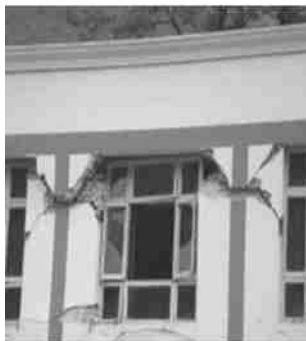
图7 独立窗间墙水平裂缝及X形裂缝(临近建筑)

易引起窗间墙倒塌,进而引起整个结构坍塌,其破坏形态见图7。

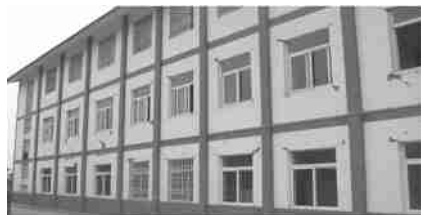
所有教学楼均表现出层1破坏严重,层2及以上震损程度迅速降低的现象。在水平地震作用下,结构破坏出现在窗台墙还是窗间墙上,主要取决于窗台墙跨高比与窗间墙高宽比的相对比例,及两部分墙体抗剪能力的相对比例。在地震作用下,由窗台墙损伤达到结构的耗能,可以保全竖向承重构件(即独立窗间墙)的安全,从而实现整体结构大震不倒的目标。因此,对于砌体结构,应实现“强竖向(独立窗间墙)、弱水平(窗台墙)”延性屈服机制。由地震剪力引起的剪切破坏出现在窗台墙是所期望的破坏机制,由于对扶壁柱采取了有针对性的加强措施,大部分教学楼实现了这一延性屈服机制(图8)。

图8 窗台墙X形受剪裂缝(彭州市通济中学)

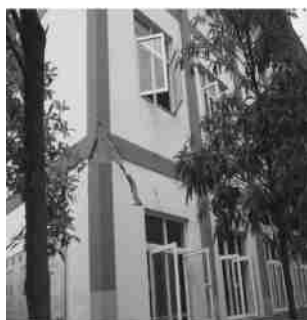
端部时震损图片,从图中可以看出,端部山墙发生剪切破坏,位于结构角部的构造柱剪切破坏。可见,只要加强措施正确有效,将刚度相对较大的楼梯间置于结构端部有利于减轻结构的扭转效应,从而避免端部山墙的扭转破坏。

图 12 位于结构端部  
构造柱剪切破坏  
(都江堰青城中学)

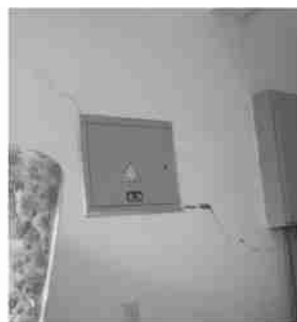
在配电箱等墙体开洞的薄弱部位,在水平地震作用下,容易产生角部应力集中现象。在地震中,洞口角部多产生斜向  $45^\circ$  斜裂缝,如图 15 所示。在上述部位采取适当加强措施是必要的,如在洞口上下砖缝中配置水平钢筋,在洞口四周设置边框等;此外,配电箱等洞口应尽量避免设置于纵向独立窗间墙等薄弱部位墙

图 15 配电箱附近墙体震害  
(彭州市梓桐小学)

(7) 在配电箱等墙体开洞薄弱部位,宜在洞口上下砖缝中配置水平钢筋或在洞口周边设置边框等构造措施予以加强。
