104所农村中小学砌体结构校舍抗震设计思路及震害分析*

Seismic hazards analysis and design concepts of masonry-concrete structures for 104 rural school buildings

“成都市农村中小学标准化建设工程”共设计校舍104所, 我院于2006年完成了全部设计工作, 所有校舍在汶川地震之前已投入使用。其中65所校舍位于汶川地震的极重灾区, 这些建筑遭遇的地震烈度变化较大, 发生了不同程度的震损; 尤其是位于断裂带附近的建筑, 所遭遇的地震烈度值远高于其抗震设防烈度, 部分教学楼发生了较为严重的震损, 但无一例倒塌, 均表现出了良好的抗震性能, 且部分校舍在地震过后, 经过加固维修又继续投入使用。

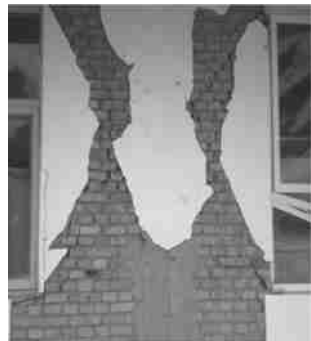
纵墙主要震害特征为:独立窗间墙发生X形受剪裂缝和水平受弯裂缝(图6、7);窗台墙发生X形受剪裂缝(图8)。

龙门山镇中心学校教学楼遭受地震烈度值达10~11度,且墙体实际砂浆强度偏低,导致纵向独立窗间墙体开裂严重(图6)。

图6 独立窗间墙X形裂缝
(彭州市龙门山镇中心学校)

由于在纵向独立窗间墙中部设置了钢筋混凝土扶壁柱,有效地限制和延缓了剪切斜裂缝的贯通;当窗台墙出现严重剪切破坏时,构造柱混凝土骨料之间的咬合力与构造柱中纵筋的销栓作用给窗间墙提供了至关重要的侧向支撑,从而避免了砌体沿贯通裂缝形成脱离体而垮塌,从而保证了窗间墙“大震不倒”。若窗间墙中部设置砖扶壁柱,在剪切裂缝贯通后,在地震剪力作用下,窗间墙在裂缝上下发生错动而形成脱离体,极

(2) 独立窗间墙为教学楼结构的薄弱环节,通过在窗间墙中部大梁下设置钢筋混凝土扶壁柱的方式,可有效增大窗间墙的抗剪、抗弯承载力及稳定性,有利于“强竖向(窗间墙)、弱水平(窗台墙)”的延性屈服机制的实现。

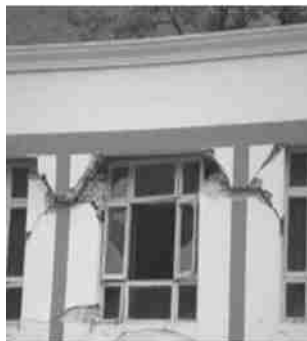
图7 独立窗间墙水平裂缝及X形裂缝(临近建筑)

易引起窗间墙倒塌,进而引起整个结构坍塌,其破坏形态见图7。

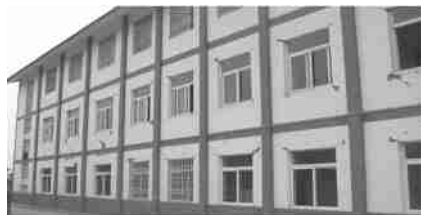
所有教学楼均表现出层1破坏严重,层2及以上震损程度迅速降低的现象。在水平地震作用下,结构破坏出现在窗台墙还是窗间墙上,主要取决于窗台墙跨高比与窗间墙高宽比的相对比例,及两部分墙体抗剪能力的相对比例。在地震作用下,由窗台墙损伤达到结构的耗能,可以保全竖向承重构件(即独立窗间墙)的安全,从而实现整体结构大震不倒的目标。因此,对于砌体结构,应实现“强竖向(独立窗间墙)、弱水平(窗台墙)”延性屈服机制。由地震剪力引起的剪切破坏出现在窗台墙是所期望的破坏机制,由于对扶壁柱采取了有针对性的加强措施,大部分教学楼实现了这一延性屈服机制(图8)。

图8 窗台墙X形受剪裂缝(彭州市通济中学)

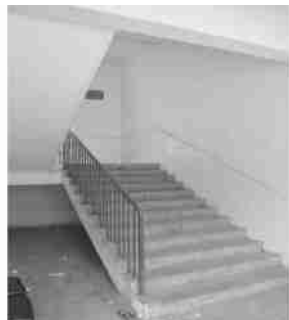
图11为位于结构端部的楼梯间震后图片。从图中可以看出,采取1.4节加强措施的楼梯间置于结构端部时,其震损情况普遍较轻,楼梯间未见主要斜裂缝,其结构保存较为完好。图12为空旷教室位于结构

图 11 位于结构端部的
楼梯间震后图片
(彭州市小鱼洞九年制学校)

(5) 在教学楼结构中,将抗侧刚度相对较大的楼梯间设置于结构端部是可行的,此时楼梯间应采取一定的加强措施,保证其墙体的抗剪承载力及位移延性。

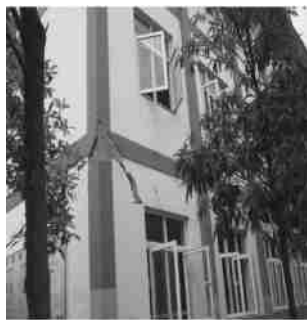
端部时震损图片,从图中可以看出,端部山墙发生剪切破坏,位于结构角部的构造柱剪切破坏。可见,只要加强措施正确有效,将刚度相对较大的楼梯间置于结构端部有利于减轻结构的扭转效应,从而避免端部山墙的扭转破坏。

图 12 位于结构端部
构造柱剪切破坏
(都江堰青城中学)

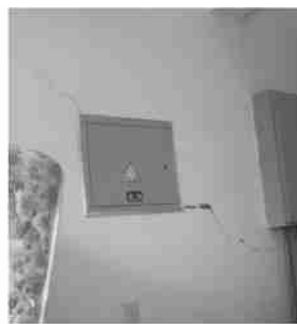
在配电箱等墙体开洞的薄弱部位,在水平地震作用下,容易产生角部应力集中现象。在地震中,洞口角部多产生斜向 45° 斜裂缝,如图 15 所示。在上述部位采取适当加强措施是必要的,如在洞口上下砖缝中配置水平钢筋,在洞口四周设置边框等;此外,配电箱等洞口应尽量避免设置于纵向独立窗间墙等薄弱部位墙

图 15 配电箱附近墙体震害
(彭州市梓桐小学)

(7) 在配电箱等墙体开洞薄弱部位,宜在洞口上下砖缝中配置水平钢筋或在洞口周边设置边框等构造措施予以加强。
